AUTOS DE : PROCEDIMENTO COMUM CÍVEL - CONDOMÍNIO  
REQUERENTE : LUIZ HENRIQUE SANDRETTI  
REQUERIDA : ANA PAULA REIS  
PROCESSO : N° 1004338-15.2025.8.26.0037

## **LAUDO TÉCNICO PERICIAL**

Trata-se de um imóvel localizado no município de Araraquara -SP, Matrícula Nº 88.642 do 1º Cartório de Registro de Imóveis de Araraquara-SP, conforme cópia da mesma juntadas aos Autos, possuindo as seguintes descrições:

## **MATRÍCULA Nº 88.642**

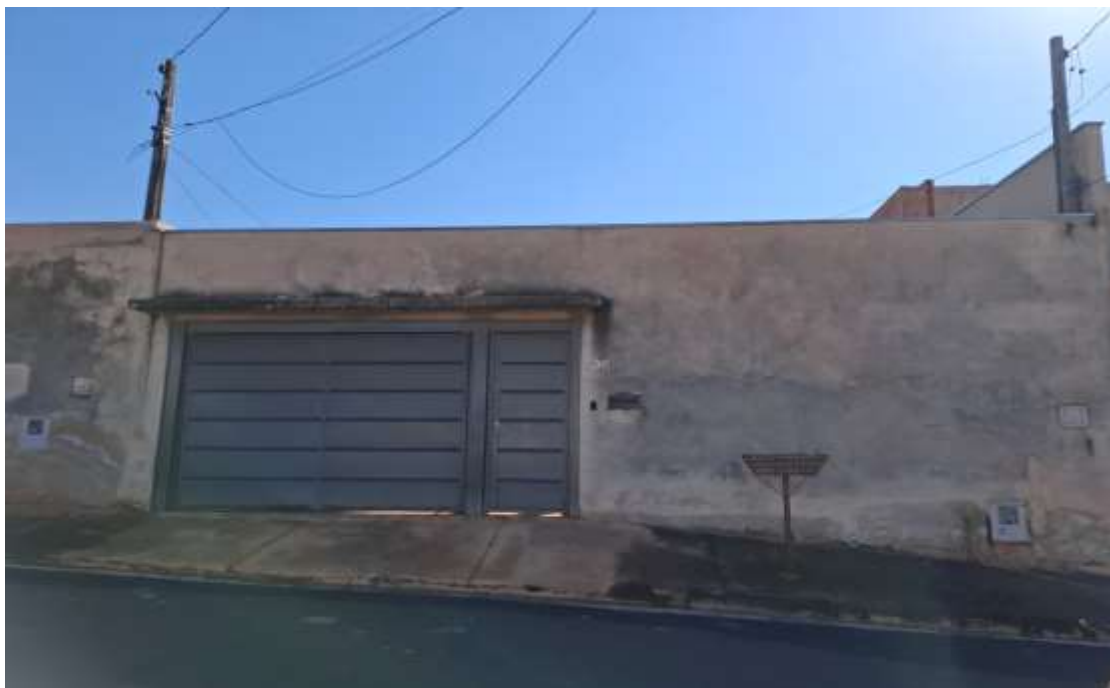
As divisas do terreno são definidas parte por muro de alvenaria, e parte pelas construções dos confrontantes, a sua frente é definida por muro de alvenaria e portão metálico.

Foto Nº 01: Mostrando a frente do imóvel.

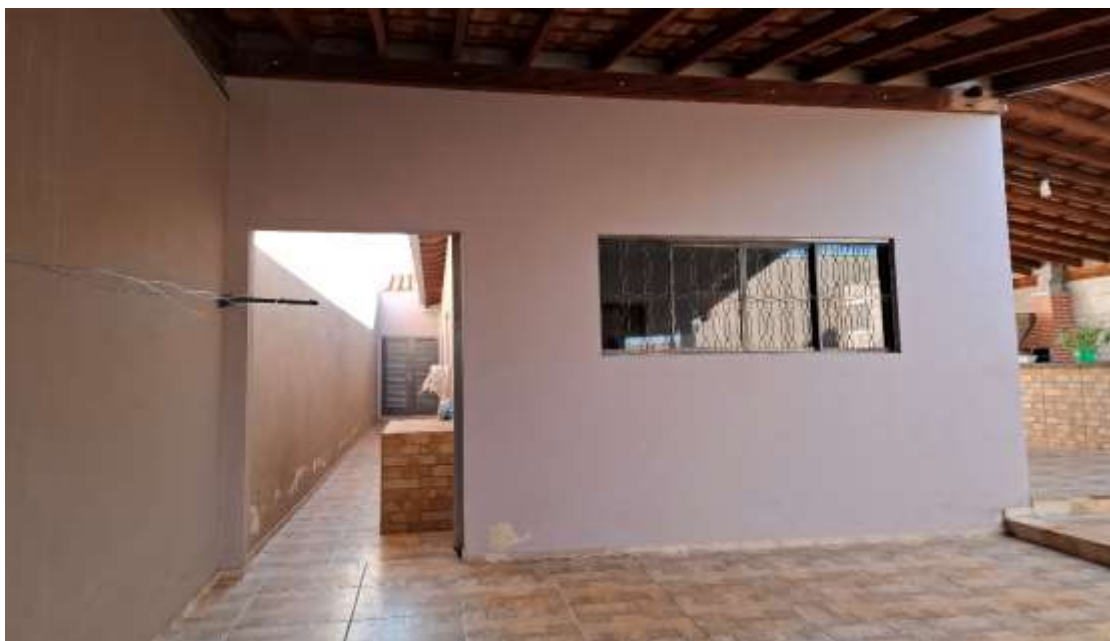
### **GARAGEM COBERTA ABERTA (Uma água)**

Cobertura: Telhas cerâmicas, estrutura de madeira aparentes;

Foto Nº 02: Mostrando a garagem coberta e o corredor lateral.

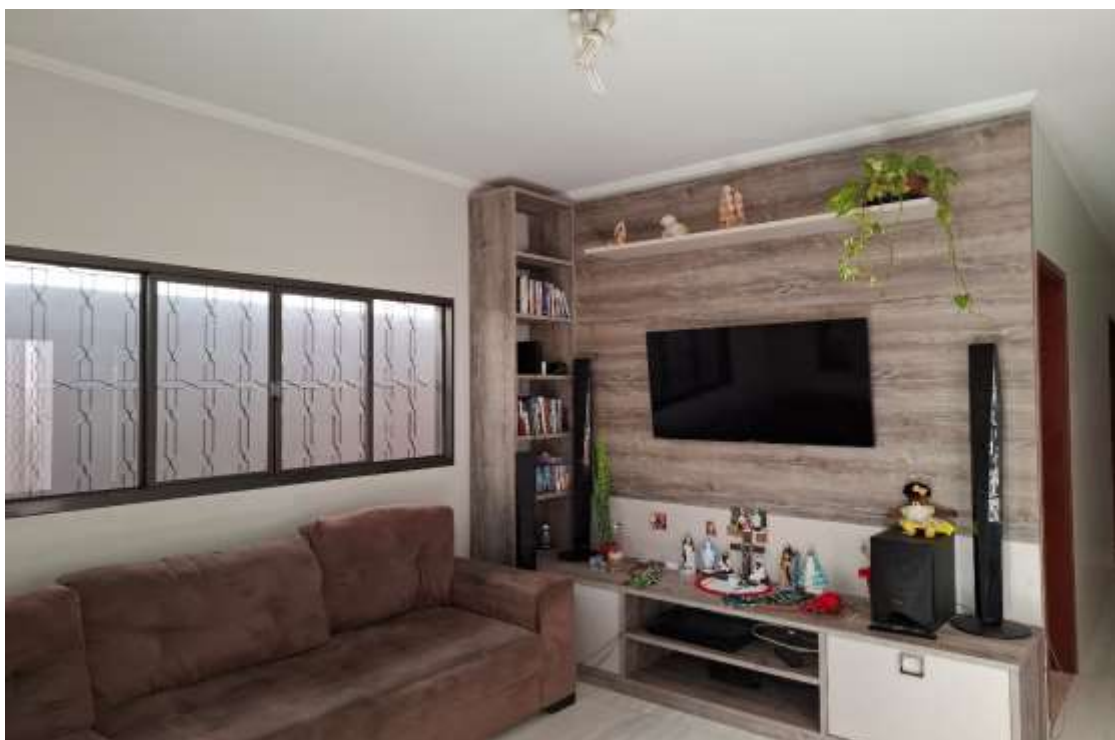
#### **SALA DE ESTAR**

Paredes: Onde se encontra a TV, acabamento em azulejo imitando madeira, pequena estante lateral, o restante das paredes, reboco e acabamento em massa acrílica e tinta látex;

Foto N° 03: Mostrando a sala de estar que é conjugada com a cozinha.

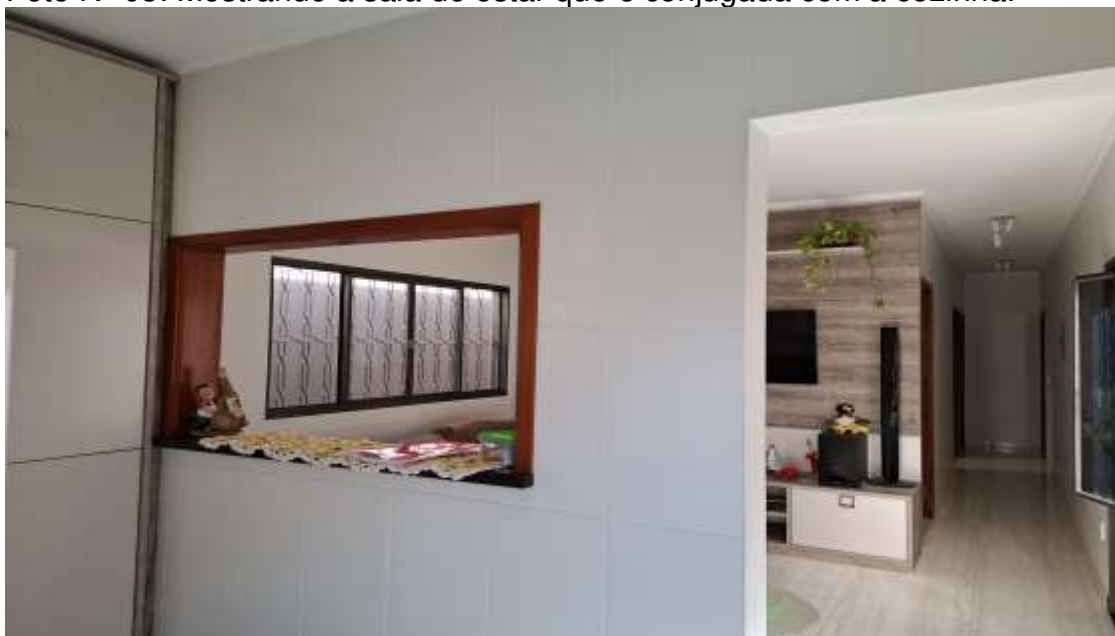
Boqueta com balcão em pedra, e esquadrias em madeira, passagem de ligação entre sala de estar e a cozinha, em alvenaria, reboco e acabamento em massa acrílica e tinta látex;

Foto N° 04: Foto tirada da cozinha que é conjugada com a sala de estar aos fundos, onde se observa a boqueta a esquerda e o espaço de passagem entre ambas.

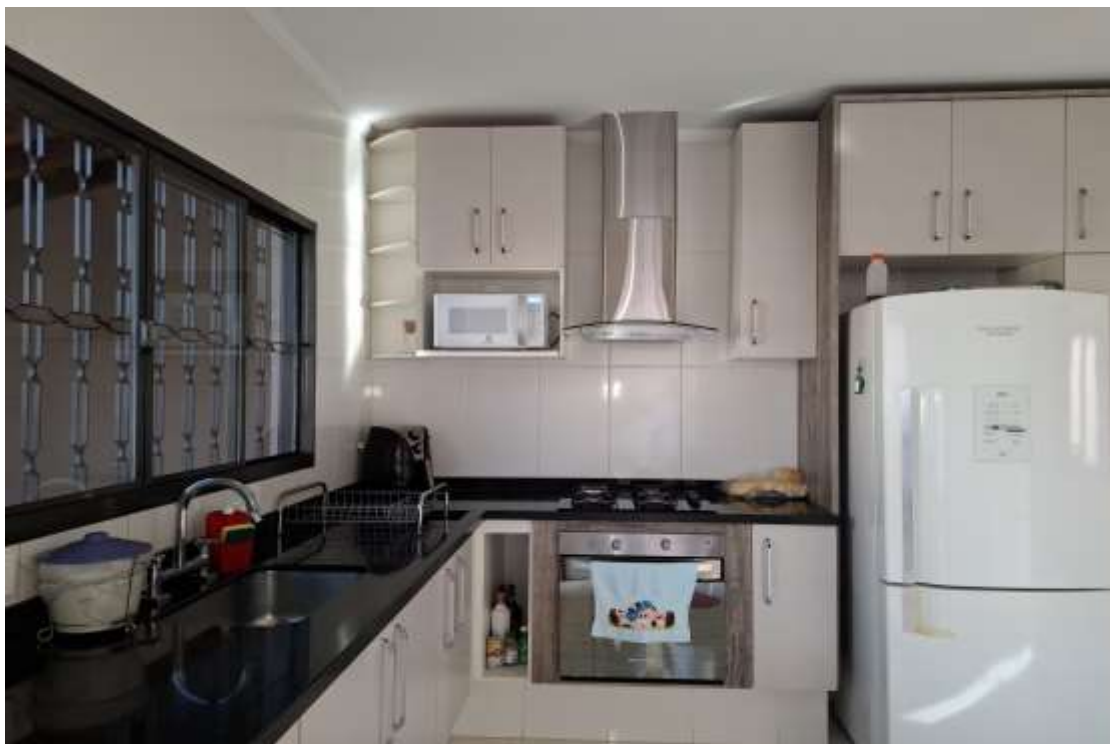
Armários: Tipo planejados;  
 Coifa: Sobre o fogão;  
 Pia: Tampo em granito, cuba da pia em aço inox, armários na  
 parte Inferior complementando todo o conjunto  
 planejado;  
 Porta de correr: Metálica e vidro;  
 Janelas: Estrutura em alumínio e painéis de vidro trabalhados.

Foto Nº 05: Mostrando aspectos da cozinha.

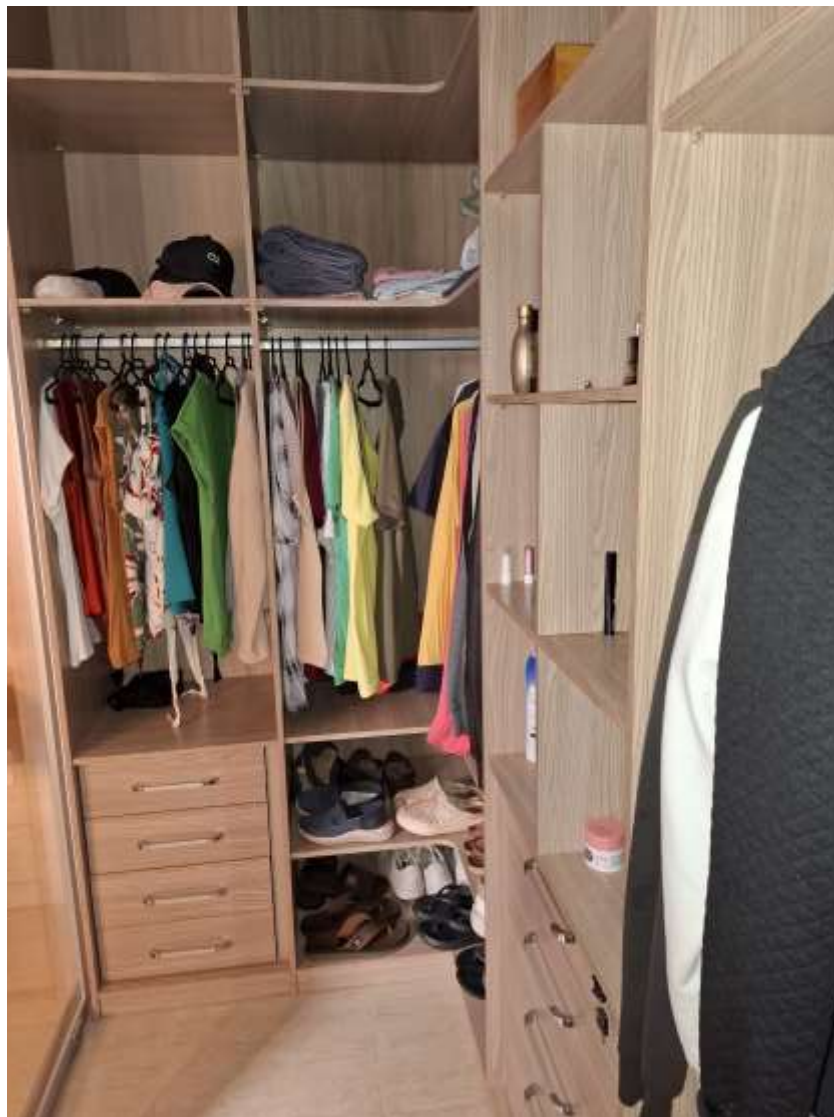
Armários: Acabamento em madeira.  
 Piso: Cerâmico;  
 Portas: Em madeira de correr.

Foto Nº 07: Mostrando o closet do quarto suíte.

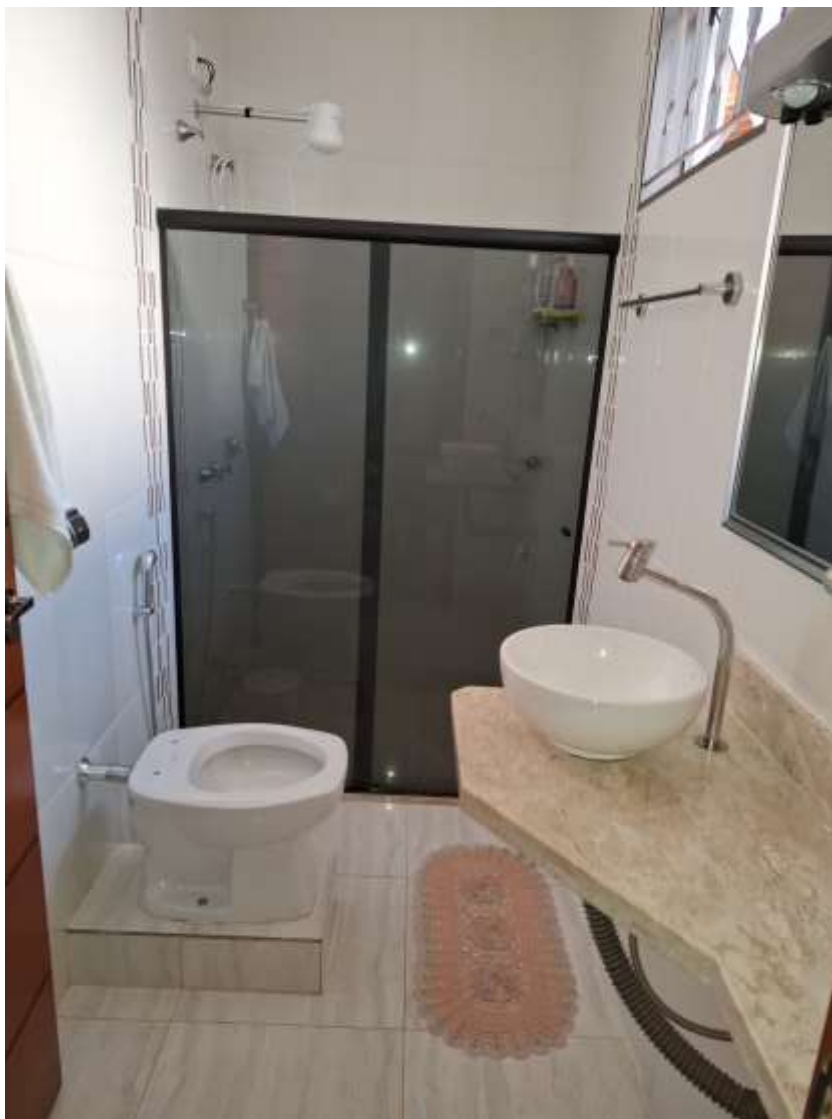
Piso: Cerâmico;  
 Paredes: Azulejo até o teto;  
 Porta: Madeira;

Vitraux: Metálicos;  
 Pia: Gabinete em pedra e cuba esmaltada, armários;  
 Box: Vidro Blindex.

Foto Nº 08: Mostrando o banheiro do quarto suíte.

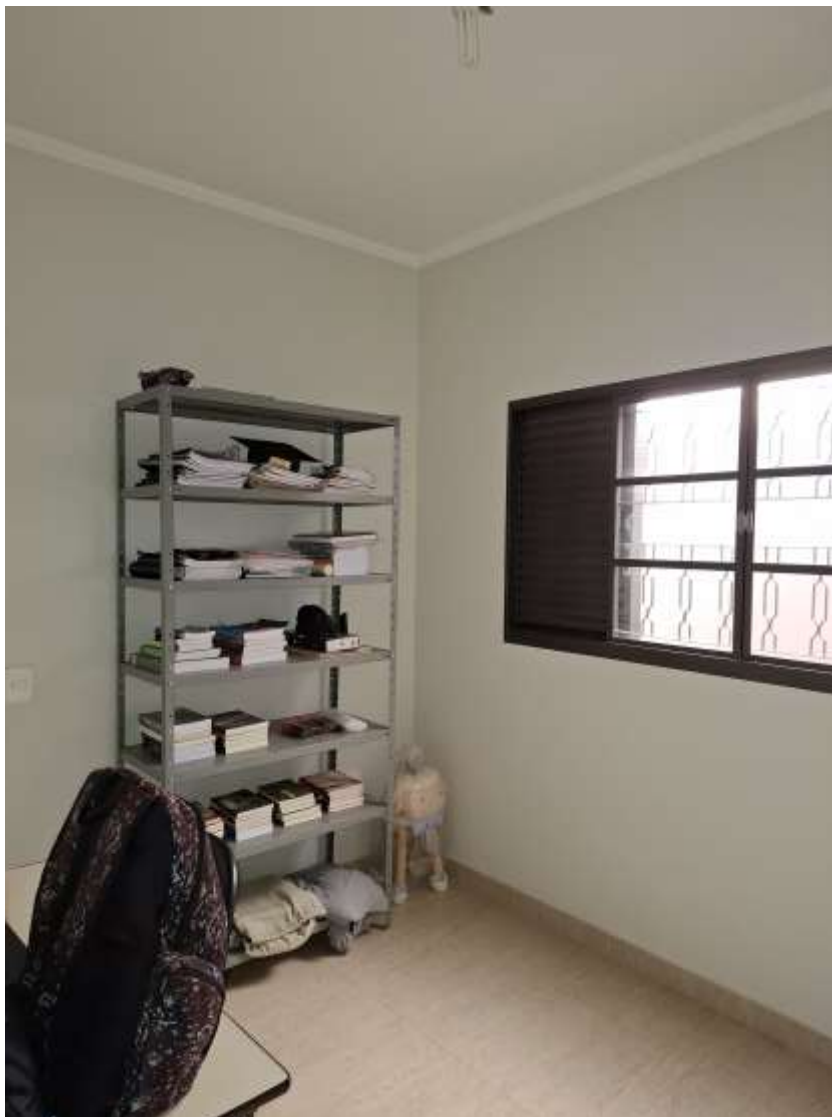
Piso: Cerâmico;  
 Paredes: Reboco e acabamento em massa acrílica e tinta tipo  
 Látex;  
 Portas: Madeira;  
 Janelas: (observação) um dos quartos possui janela do tipo  
 porta balcão, o outro janelas metálicas.  
 Forro: Laje e acabamento em gesso;  
 Não possuem armários.

Foto Nº 09: Mostrando aspectos de um dos dois quartos comuns.

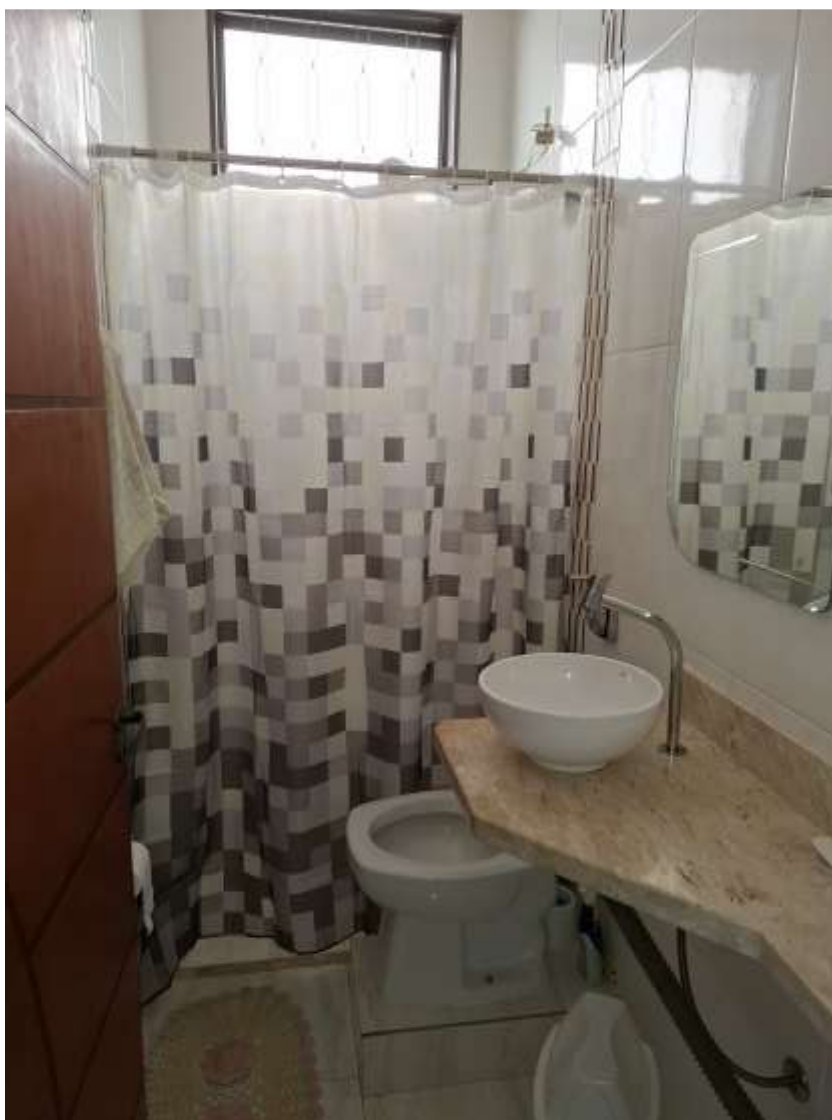
Piso: Cerâmico;  
 Paredes: Revestimento em azulejo até o teto;  
 Portas: Madeira;  
 Vitraux: Estrutura Metálica, e painéis de vidro ;  
 Pia: Gabinete em pedra e cuba esmaltada;  
 Box: Comum.

Foto Nº 10: Mostrando o banheiro social.

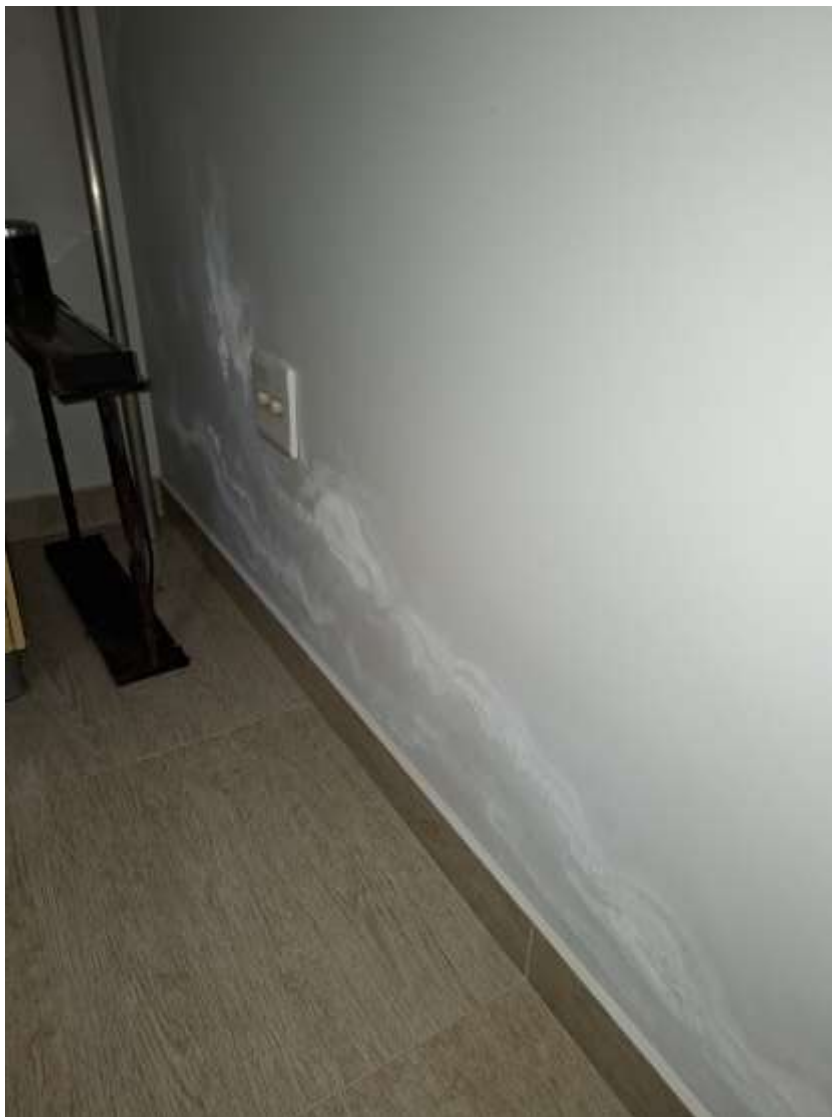
apenas, que em uma das paredes que faz divisa com o imóvel confrontante, a incidência de umidade na parte inferior da parede, situações que geralmente ocorrem.

**RESPOSTA:** Na vistoria foi possível observar que o estado de  
conservação do imóvel é bom. Apenas pequenas infiltrações em  
uma das paredes, próximo ao piso, situação considerada normal,  
devido a confrontação com o imóvel vizinho, possivelmente falta de  
impermeabilização.

Foto N° 11: Mostrando a umidade próximo ao piso em um dos quartos, na parede de divisa com o imóvel confrontante.

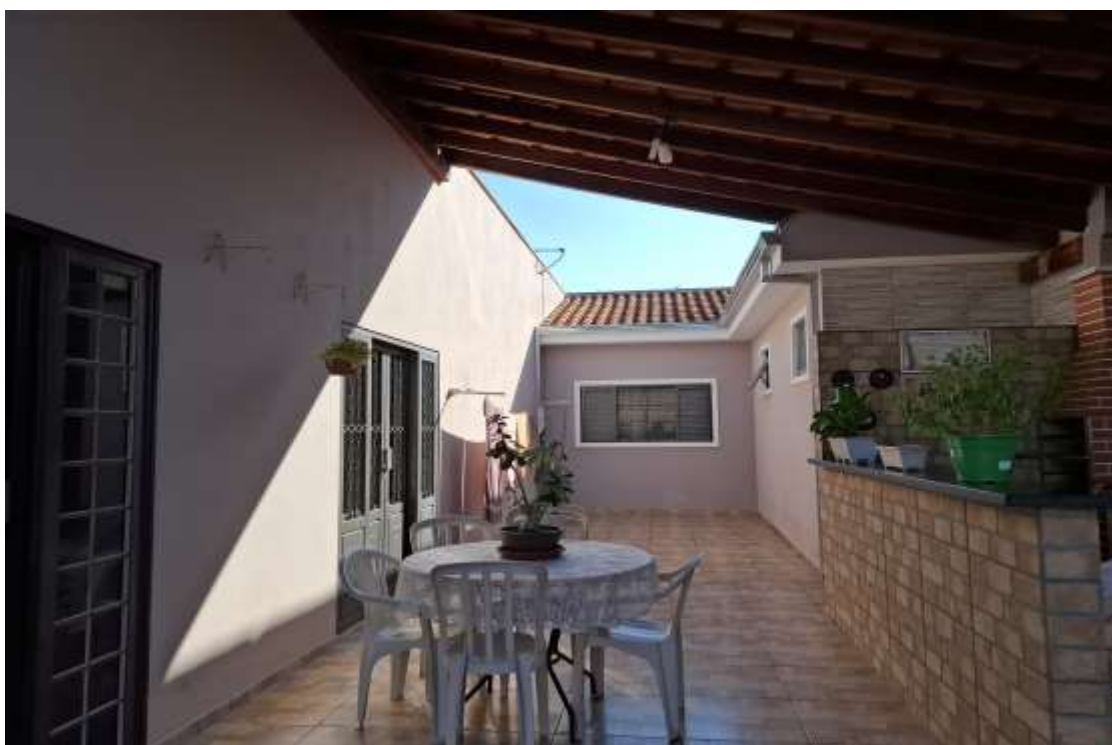
Piso: Cerâmico;  
 Paredes: Do lado onde se encontra a churrasqueira,  
 revestimento em azulejo até o teto, do lado oposto  
 reboco e acabamento em massa acrílica e tinta tipo  
 látex;  
 Churrasqueira: Tipo pré-moldada em concreto, revestimento  
 imitando tijolinho aparente;  
 Balcão: Alvenaria, tampo em pedra, e revestimento azulejo imi-  
 tando tijolinho aparente;  
 Pia: Tampo em pedra, cuba de aço inox, e armários.

Foto Nº 12: Mostrando a área de lazer.

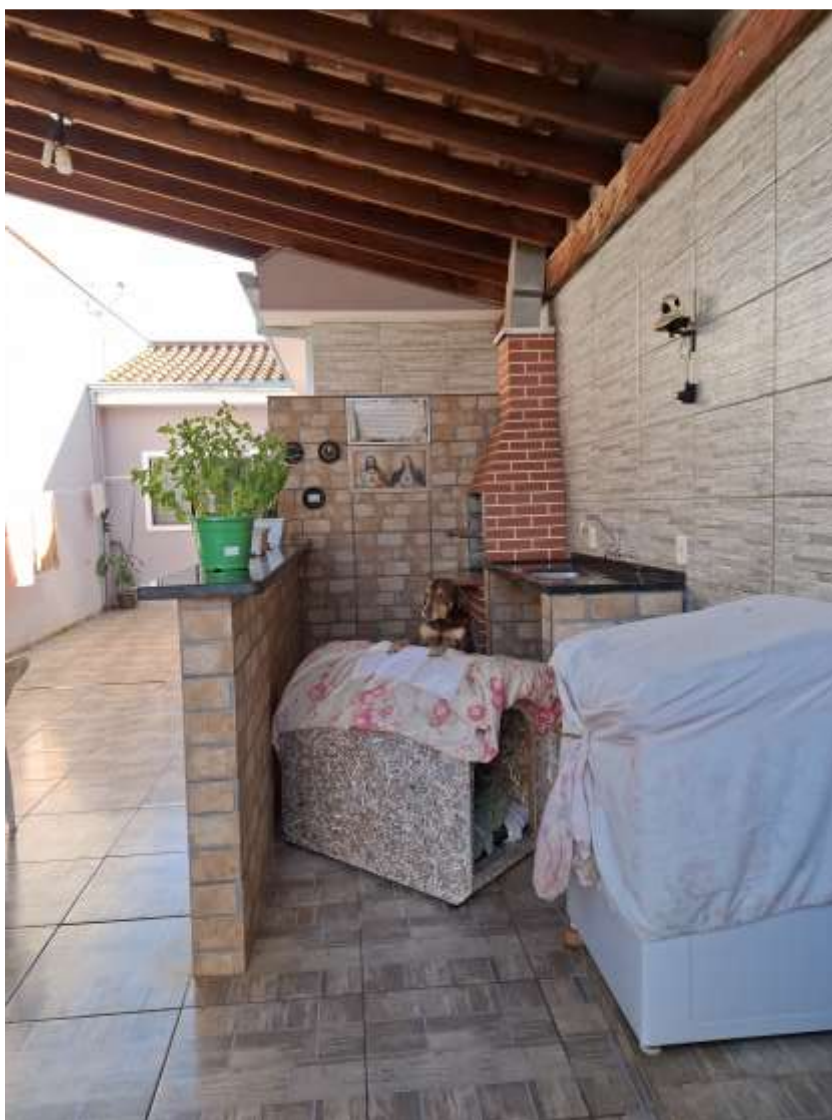
Foto Nº 13: Mostrando o pequeno espaço da lavanderia, o  
 balcão, a pia e churrasqueira, na área de lazer..

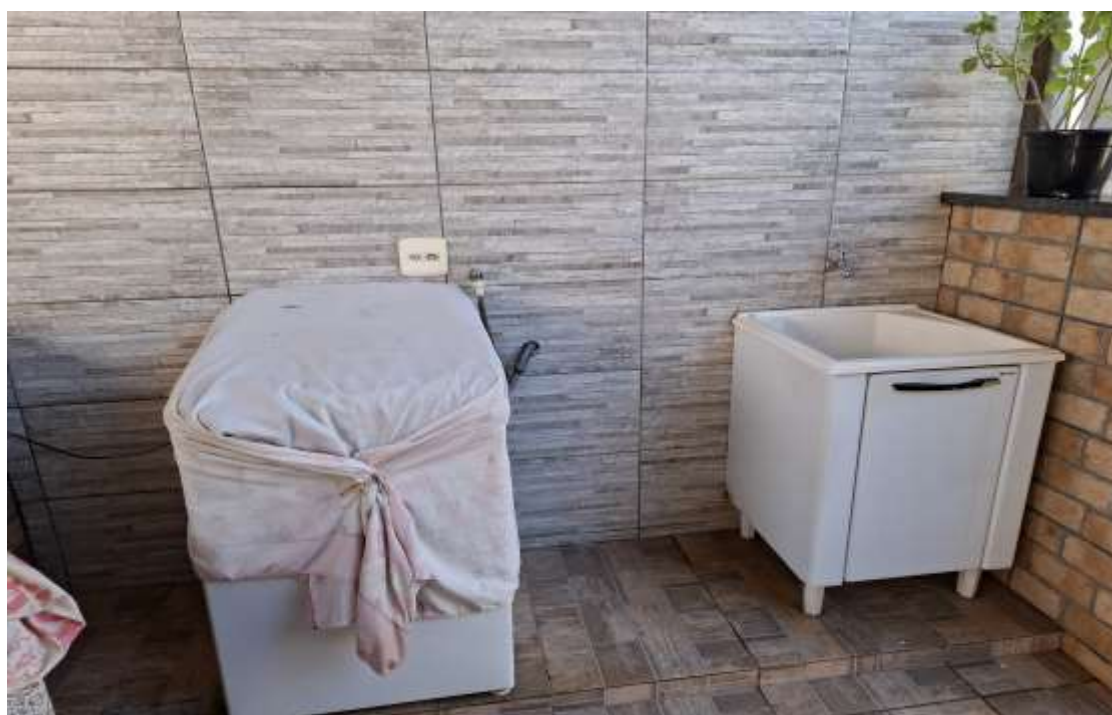
Foto Nº 14: Aspectos do mesmo local, por outro ângulo.

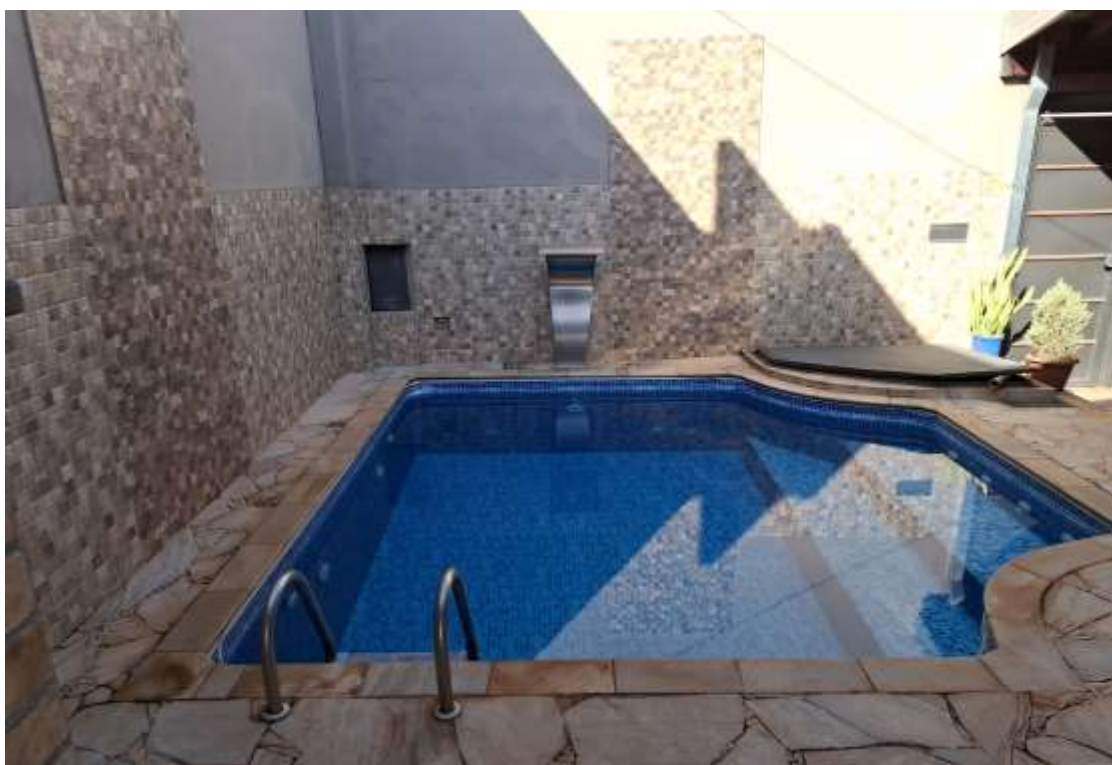
Medidas: 2,90 m x 3,5 m x 1,0 m  
 10.000 litros

Cascata, equipamentos de limpeza, bomba e filtro.

Entorno: piso em pedra, tipo mineira;  
 Paredes laterais: Revestimento cerâmico tipo pastilhas até  
 2,00 m

Foto Nº 16: Aspectos da piscina na visão de quem está de costas para a área de lazer, olhando para a frente do imóvel.
